## Prüfungsbericht - Nr.: 12 276

### Versuche zur Bestimmung der Versickerung an Pflastersteinen über die Fugen

### Ökoverbundstein Typ E3

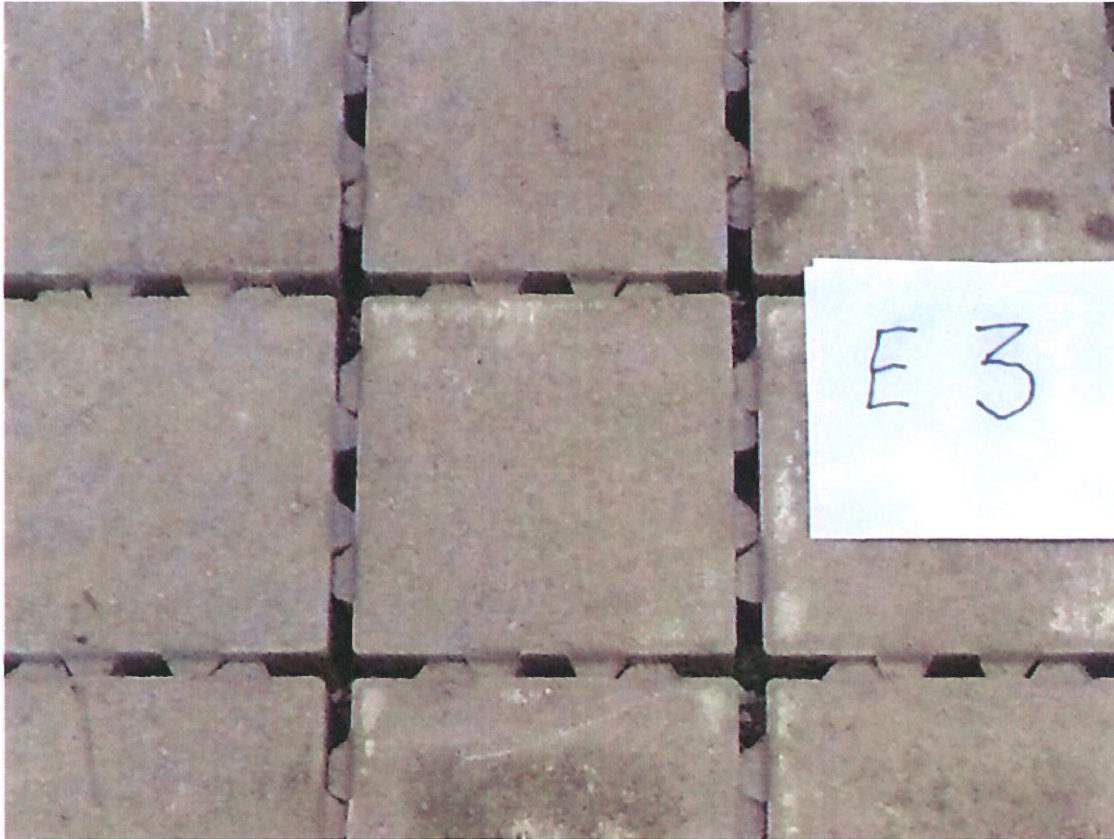
Bild 1: Ökoverbundpflastersteine Typ 3, grau, Steinhöhe 80 mm

Diese Pflastersteine aus Beton waren an der Oberfläche mit einer gefügedichten, glatten Vorsatzschicht und einer umlaufenden Fase hergestellt (siehe Bild 1, Beilage 1).

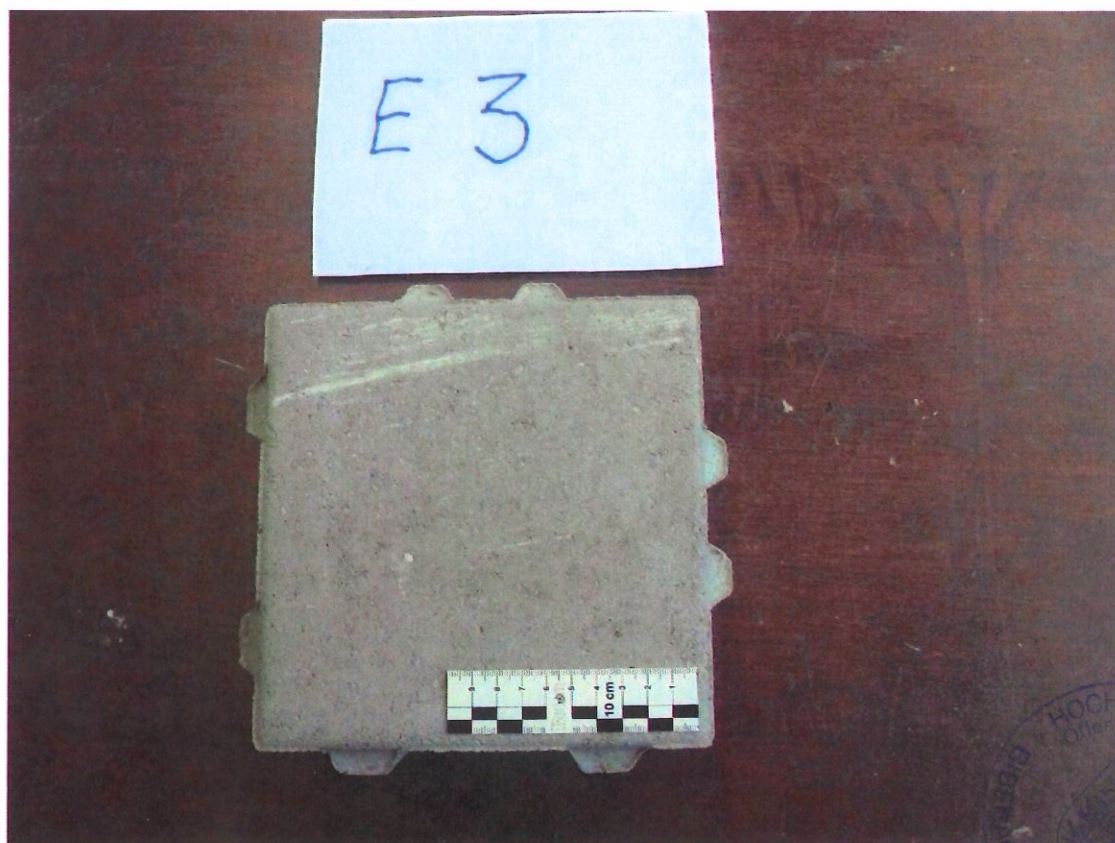
Bild 3: Ökoverbundpflasterstein Typ E 3

Zuerst wurden an 5 ausgewählten Ökoverbundpflastersteinen mit der Bezeichnung Typ E3 (siehe Bild 3, Beilage 2), die mit der Nr. 1 bis 5 gekennzeichnet wurden, die Abmessungen und Kennwerte bestimmt. Die Ergebnisse sind in Tabelle 1, Beilage 2, zusammengefasst.

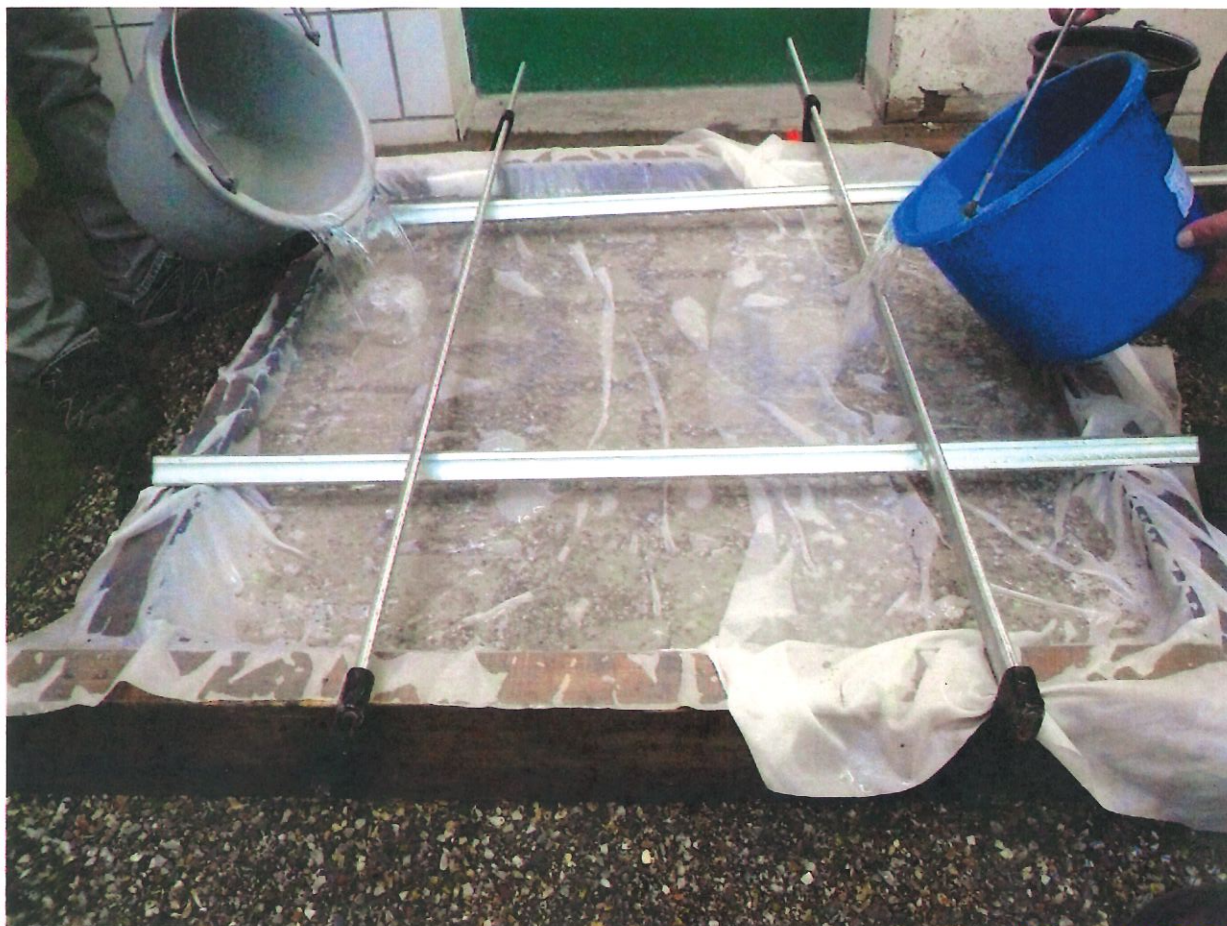
Bild 5: Versuchsanordnung

Aus diesem Grunde wurde für die Durchführung eines weiteren Versuchs Wasser in 14 Eimer gefüllt und abgewogen. Es ergab sich hier eine gesamte Wassermenge von 156,7 Litern. Anschließend wurde ein Niederschlag durch Entleeren der Wassereimer simuliert (wie in Bild 5, Beilage 4, dargestellt).

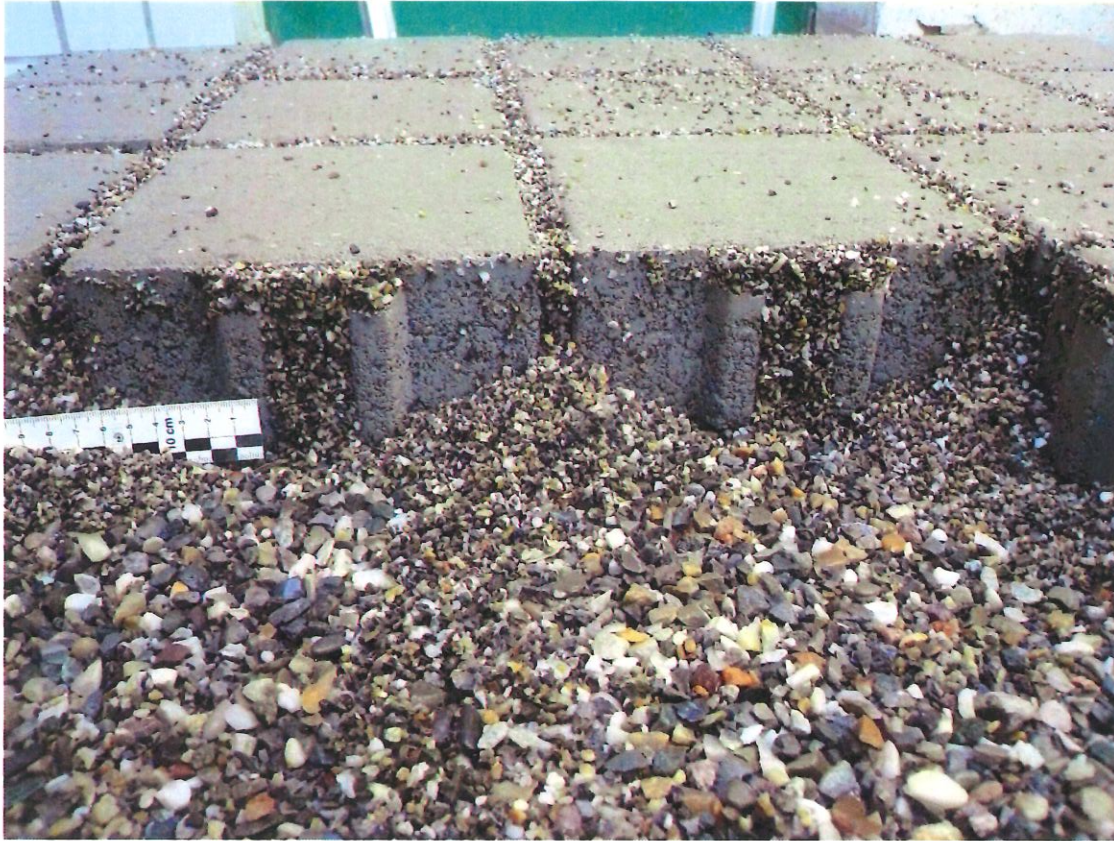
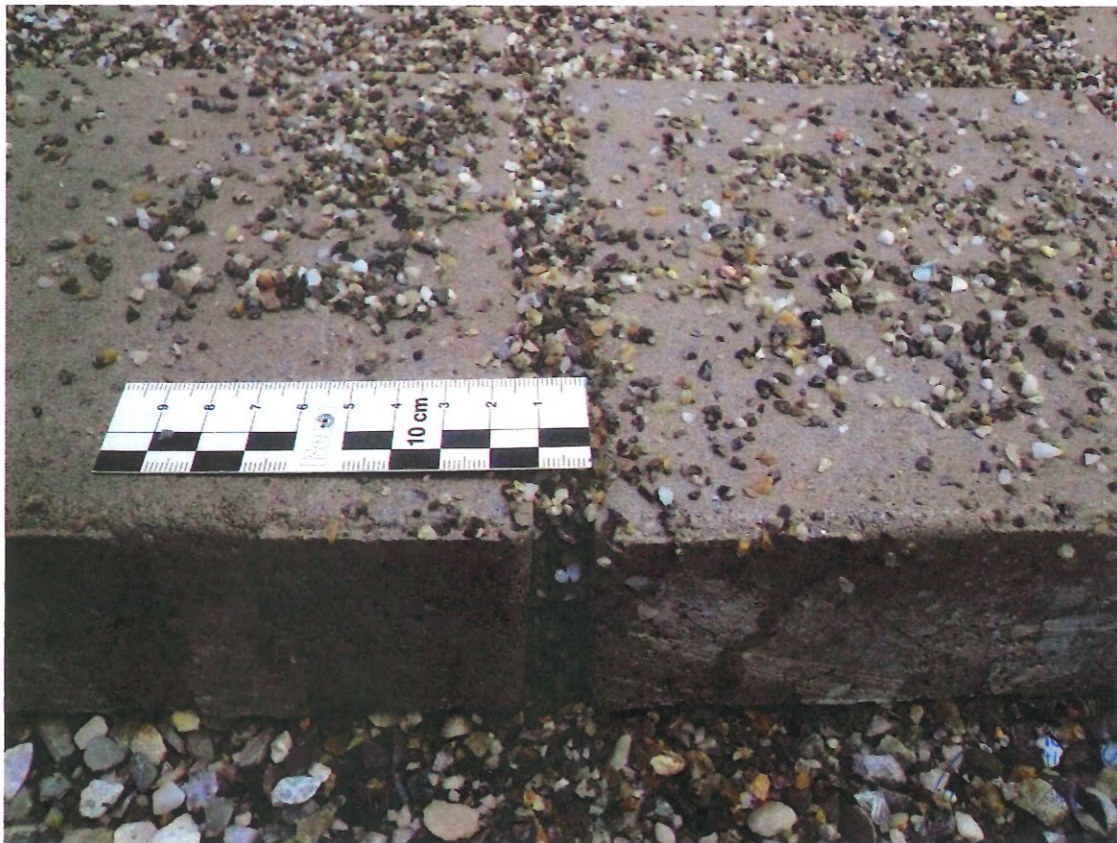
Bild 6: Detailansicht, Fuge nach Bewässerung

Bild 7: Detailansicht, Fuge nach Bewässerung

Einzelne Pflastersteine wurden vorsichtig aus dem Splittbett gehoben, um den Verfüllungsgrad der Fugen zu überprüfen. Die Bilder 6 und 7, Beilage 5 zeigten beispielhaft verfüllte Fugen und das Fugenmaterial.
